# Il Restauro del Parco di Villa Rossi

RENZO PRIANTE

Tra il 2021 e il 2025 si è svolto il restauro del Parco di Villa Rossi, un progetto finanziato dal PNRR e il più importante intervento nel parco a partire dagli anni '70 del XIX secolo quando venne realizzato. I lavori hanno suscitato dubbi interpretativi ma le discussioni che ne sono nate hanno chiarito le logiche progettuali del progettista, l'arch. Antonio Caregaro Negrin.

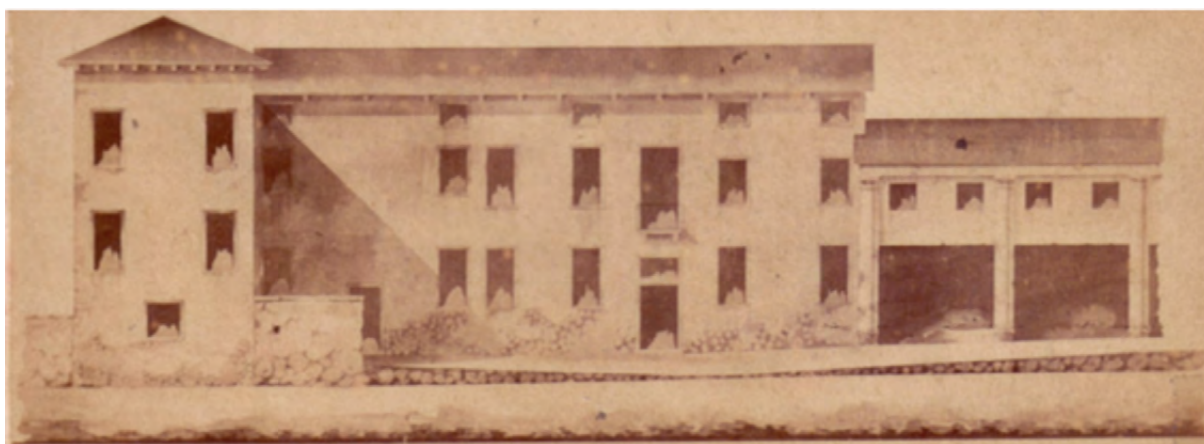
Fig. 1: Fotografia di villa Bonifaci-Prosdocimi eseguita da Antonio Caregaro Negrin.

Si tratta di una casa padronale con colombara di fattura piuttosto semplice, priva di decorazioni, affiancata da una barchessa piuttosto lunga, sette le colonne che reggono il portico, con delle paraste di gusto classico.

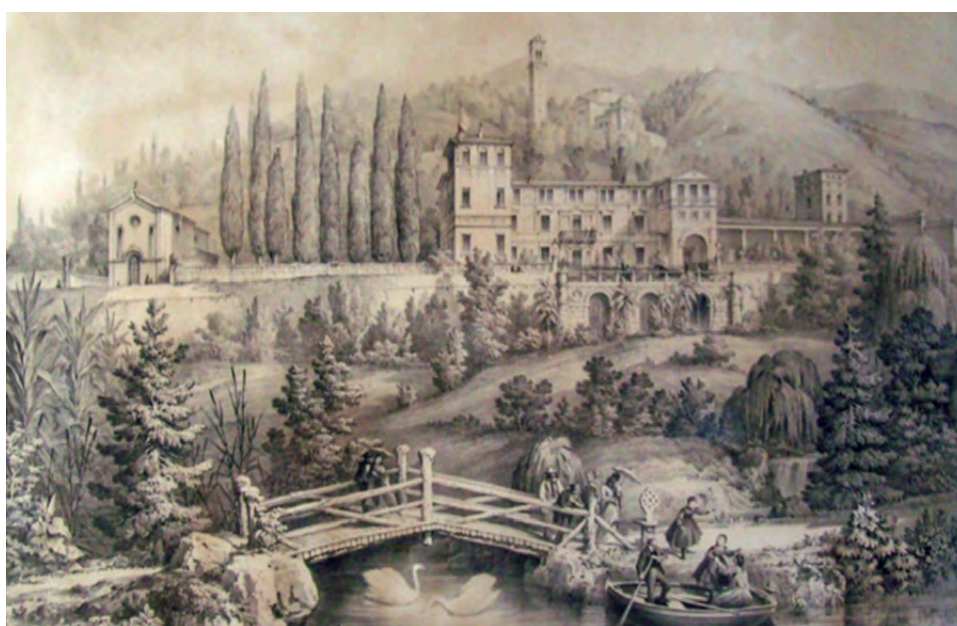
La seconda è una litografia realizzata dal Matscheg che porta in basso i nomi dell'incisore e dell'architetto. Si vede S. Spirito, il filare di cipressi che lega l'oratorio alla villa e la villa sistemata solo fino alla biblioteca. Si intravede il nuovo muro di sostegno della strada e i tre forni che si aprono sul parco inferiore. Di questo parco non c'è ancora traccia e forse neppure l'idea, lo spazio viene riempito con fantasia, si intravede un laghetto con cigni, una barca con barcaiolo e dame, un ponticello in legno. Nulla di tutto questo sarà realizzato a parte il laghetto. Non vi è traccia delle piccole architetture che renderanno prezioso il parco.

Fig. 3: Villa Rossi – litografia di Matscheg 1871.

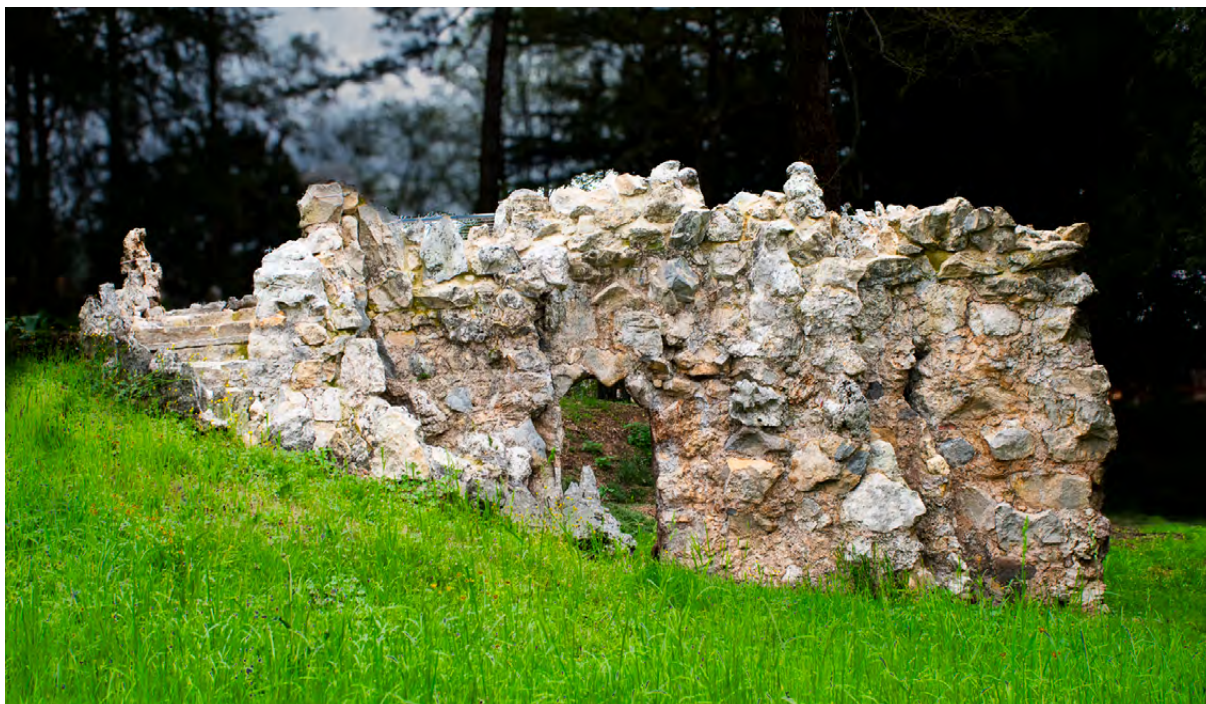
La Grotta dei camosci si è presto ricoperta di rampicanti e si è quasi mimetizzata lasciando sì vedere le parti in pietra, ma senza i molti dettagli che il restauro ha rivelato. Il restauro è consistito nella rimozione dei rampicanti, nel controllo della stabilità dei conci, nel consolidamento della malta di connessione e nella stuccatura delle fughe.

Fig. 5: La grotta dei camosci

Già l'operazione di pulitura ha rivelato una muratura meno compatta, anzi ricca di scorci e vedute passanti tramite feritoie che si corrispondevano tra muri contrapposti. Non una muratura quindi, ma un'imitazione delle rocce dolomitiche delle montagne venete. Osservando bene il manufatto ripulito, è diventato evidente che non è stata usata un solo tipo di roccia, ma un campionario di rocce diverse. Con l'aiuto del prof. Luciano De Zen, abbiamo potuto individuarne i tipi e la probabile provenienza.

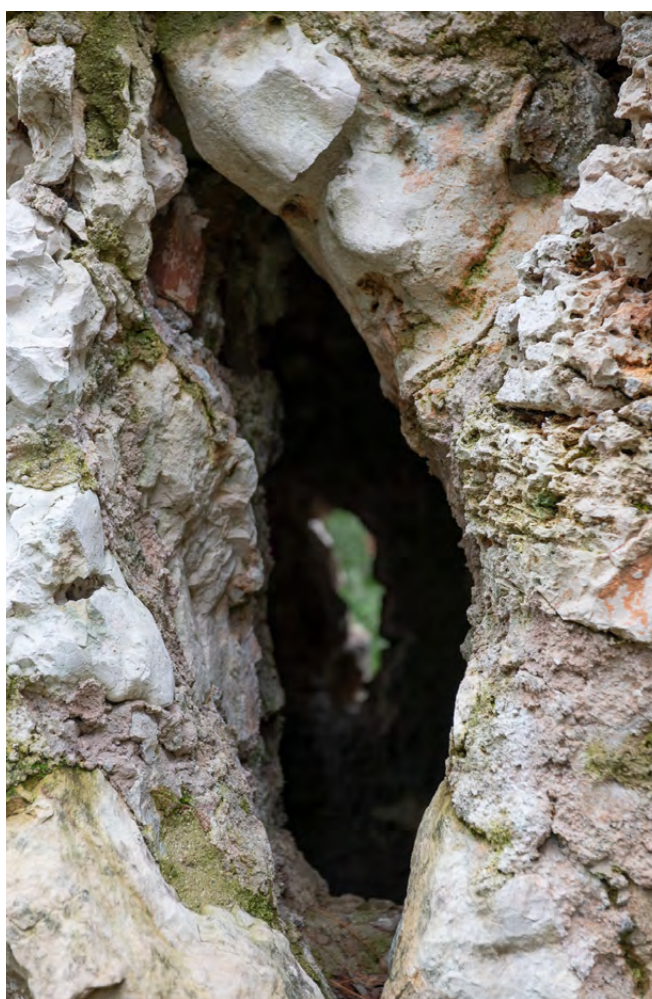
Le rocce sedimentarie si alternano a quelle magmatiche, le superfici lisce si alternano a quelle traforate, le superfici spigolose si alternano a quelle tondeggianti, ne risulta una gran ricchezza di texture <sup>11</sup>.

Emerge la volontà di ottenere effetti coloristici con l'uso di calcari bianchi, grigi e rossastri perché ricchi di ossidi di ferro; marne, filladi e porfiriti. Se poi cerchiamo di classificare la

Fig. 6: La grotta dei camosci, dettaglio.

provenienza delle rocce, le rocce basaltiche probabilmente sono state ritrovate lungo il corso del Timonchiello, altre potrebbero provenire dall'altopiano dei Sette Comuni, altre dal torrente Astico. L'insieme non intendeva imitare una grotta vera e propria, che avrebbe dovuto necessariamente essere realizzata con un solo tipo di roccia, bensì creare una superficie varia e variamente colorata ripetendo quella poetica del pittoresco, dello stupore che è tipica dei suoi progetti.

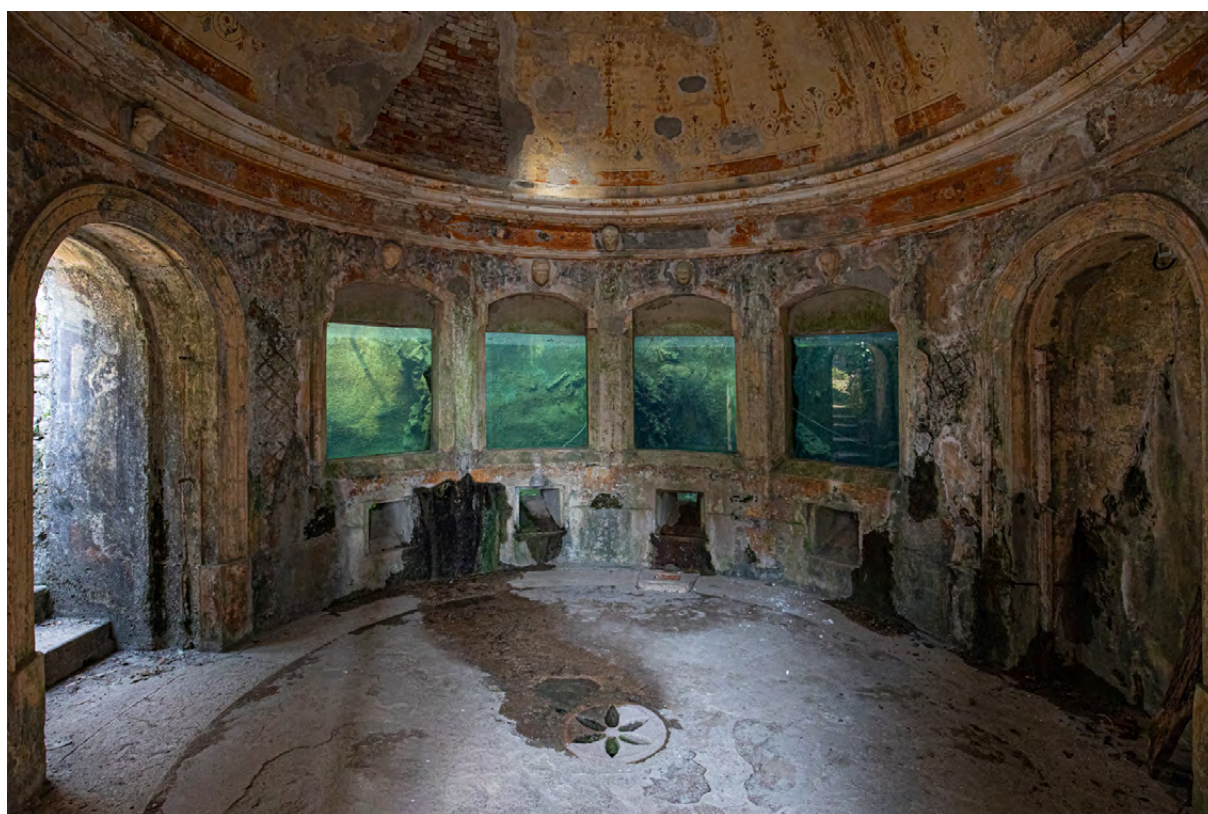
Fig. 7: Interno del tempietto.

L'interno del tempietto riporta delle grottesche e lacerti di decorazioni, suggeriscono la rovina di un'architettura classica della quale si sono conservate solo alcune porzioni. Le finestre vetrate sono ad arco, coronate da una cornice sopra la quale sono poste delle testine di pietra, ahimè fissate con brutta malta cementizia. Sotto le finestre esistono delle altre finestrelle più piccole.

Il restauro è iniziato dalle rovine procedendo con la rimozione dei rampicanti, lo sfoltimento dei cespugli, il consolidamento delle pietre e la stuccatura dei giunti. In un secondo momento l'attenzione è stata dedicata alla cupola. È stata rimossa la brutta lanterna in ferro e vetro retinato impropriamente aggiunta, al foro centrale, ricordo dell'analoga cupola del Pantheon, corrisponde sul pavimento una pietra forata destinata ad accogliere le poche acque che piovono dall'oculo. La pulizia ha messo in luce il sistema di raccolta delle acque: la cupola è circondata di piccoli canali realizzati con *rocaille* ovvero rocce affiancate che conducono l'acqua verso l'acquario. L'estradosso è stato quindi restaurato mediante l'uso di malta a coccio pesto con aggiunta di olio di lino. La superficie ricostruita è poi stata cosparsa di olio di lino fino a rifiuto. Ecco come realizzare una buona impermeabilizzazione con le stesse tecniche in uso nel XIX secolo.

Proseguendo nel restauro è stato necessario rimuovere i vetri dato che erano scheggiati e lasciavano passare l'acqua. Rimossi i vetri appariva chiaro che gli stessi erano di fattura recente.

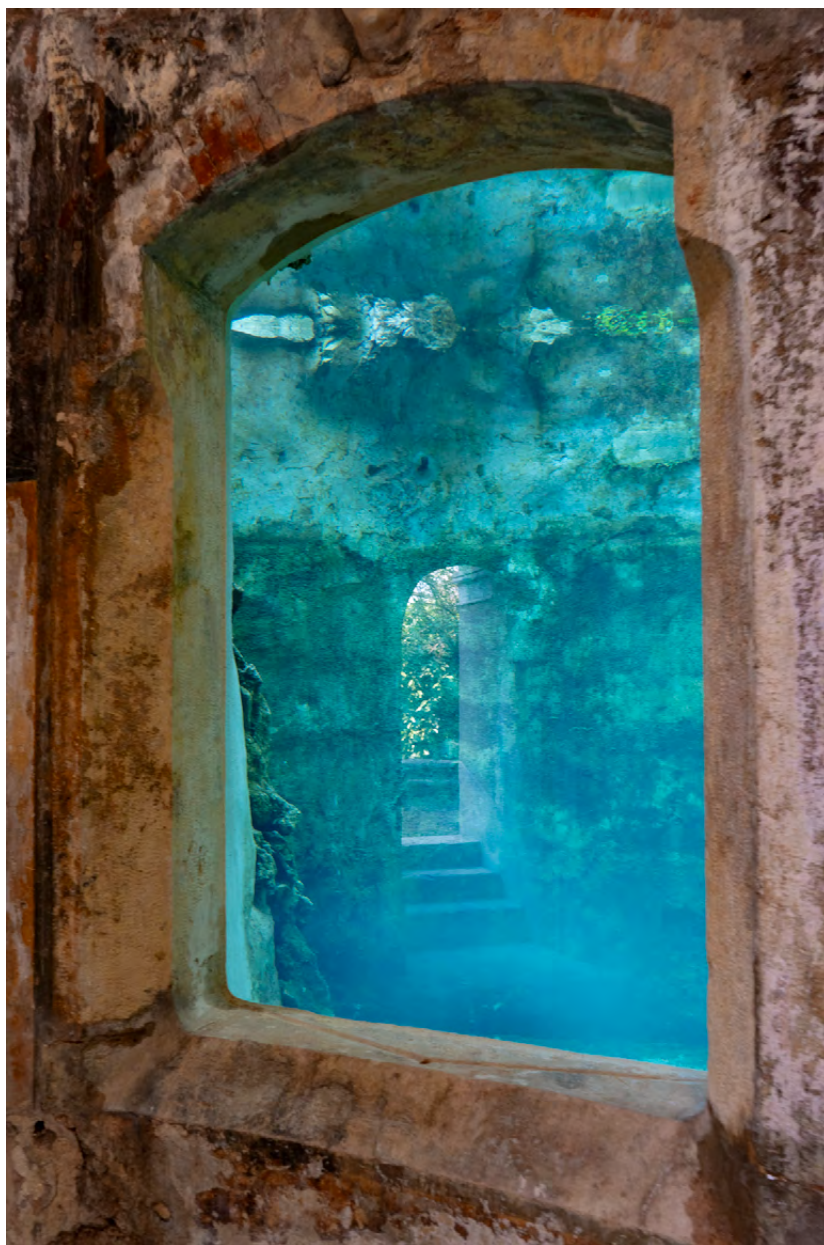
Nel marzo 2025 ricevo un messaggio dall'ing. Carmelo Crupi, gli telefono e fissiamo un appuntamento presso il Parco Rossi per il pomeriggio. Arriviamo al tempietto, i vetri sono stati ripristinati. Stavolta il vetro copre anche l'arco e non è stata ricostruita la lunetta in malta cementizia risalente, questa sì, agli anni '60 del '900.

Fig. 10: Il tempietto restaurato, interno.

Questo gioco d'acqua era invisibile prima perché l'acqua usciva per un canale sotterraneo; solo portando il livello dell'acqua a coprire per intero le finestre si rendeva evidente quel gioco. E quindi secondo il progetto del Caregaro Negrin, l'acqua arrivava da alcune cascatelle a nord, percorreva un arco di cerchio attorno al tempietto per poi uscire da un canale sopra la porta ovest.

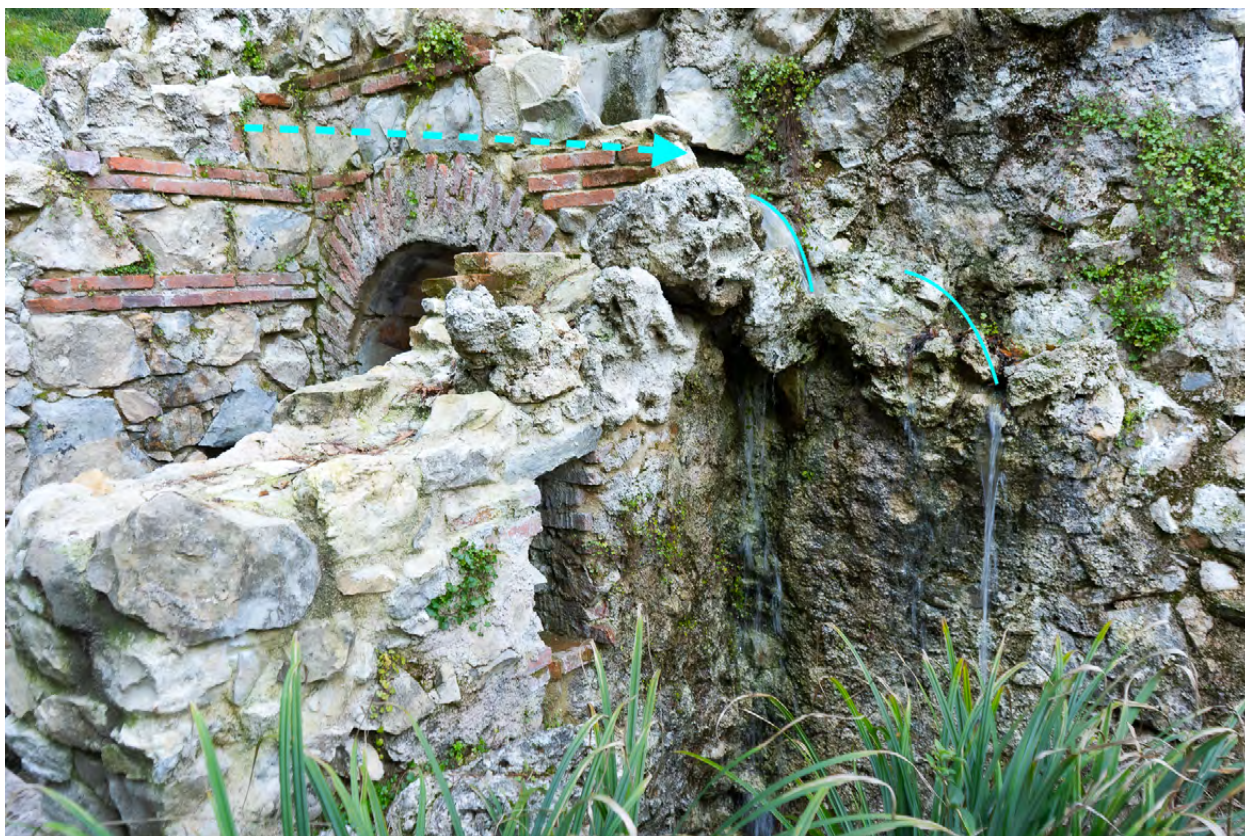
Il colpo d'occhio è come sempre stupefacente. Usciamo dalle scalette a sinistra, ci voltiamo e vediamo che il troppo pieno dell'aquario passa per un canale sopra la porta ovest e scende a cascatelle su una piccola vasca e poi ruscellando scorre verso il laghetto.

Fig. 11: Il tempietto restaurato, esterno.
